PROCES VERBAL DESCRIPTIF

L'AN DEUX MILLE VINGT QUATRE ET LE DIX NEUF JUIN
à 10H40

Nous être transporté ce jour, Résidence BELLEVUE Bat. C13, 143 Bd P. CLAUDEL à Marseille 13010, où étant en présence de Mr F. BAROUH, diagnostiqueur, nous avons établi l'état descriptif suivant :

I/ L'APPARTEMENT CONSTITUANT LE LOT N°841 : 73.70 m²

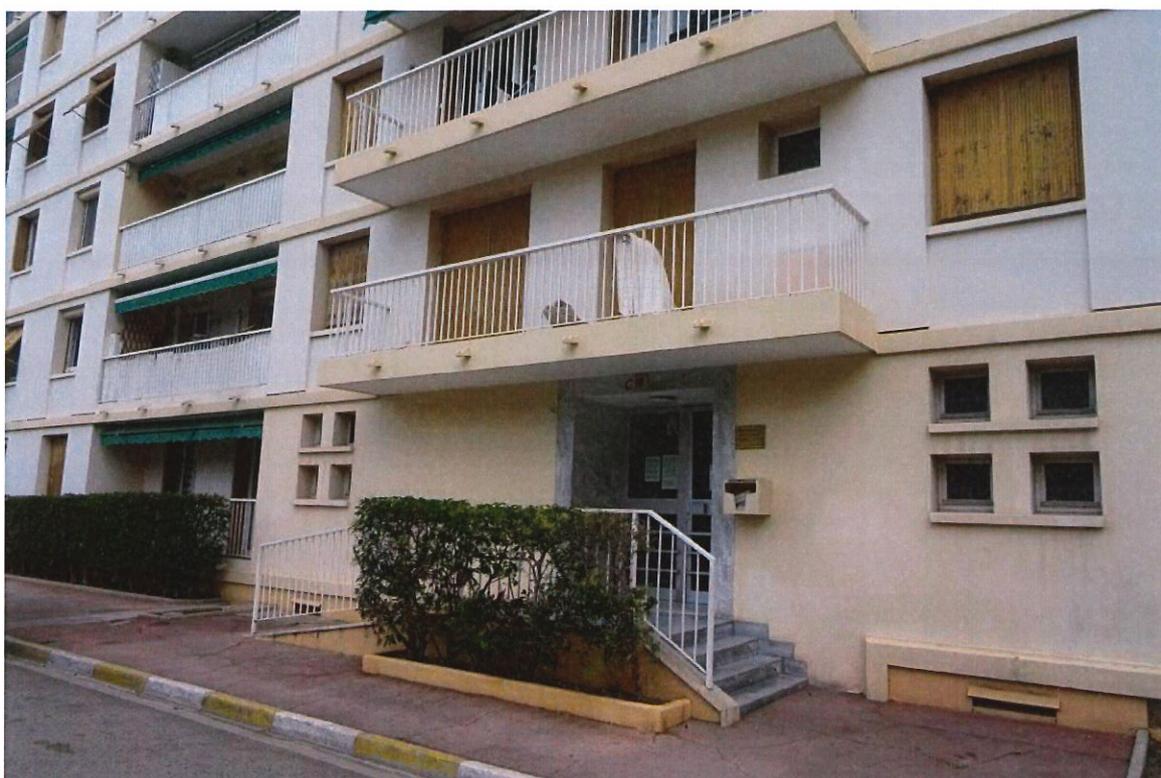
Photo n° 1

L'immeuble dont s'agit est situé derrière les bâtiments principaux de la Résidence BELLEVUE, et se trouve bordé de parkings extérieurs.

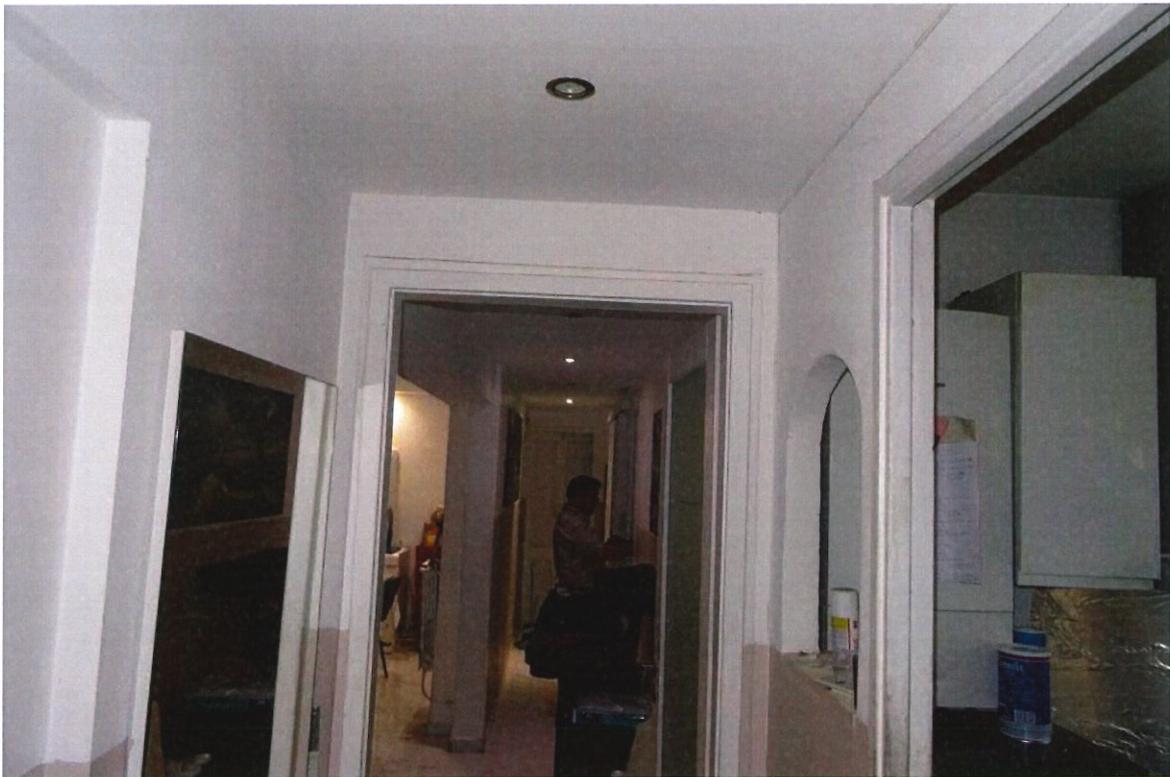
Photo n° 2

La porte d'entrée est munie d'une serrure multipoint.

Un placard de rangement est présent dans cette entrée qui dispose également d'un interphone.

Le sol est recouvert de grands carreaux clairs, imitation marbre, en bon état.

Les murs et le plafond sont peints en blanc, et en état d'usage.

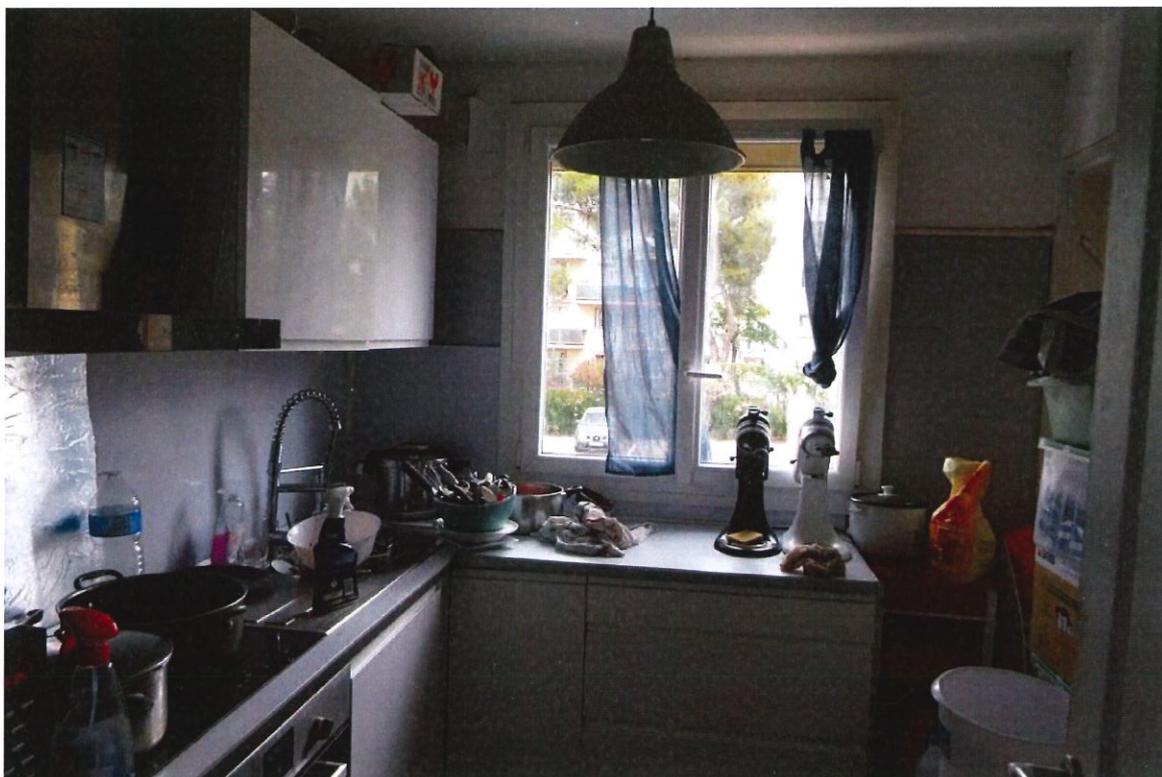
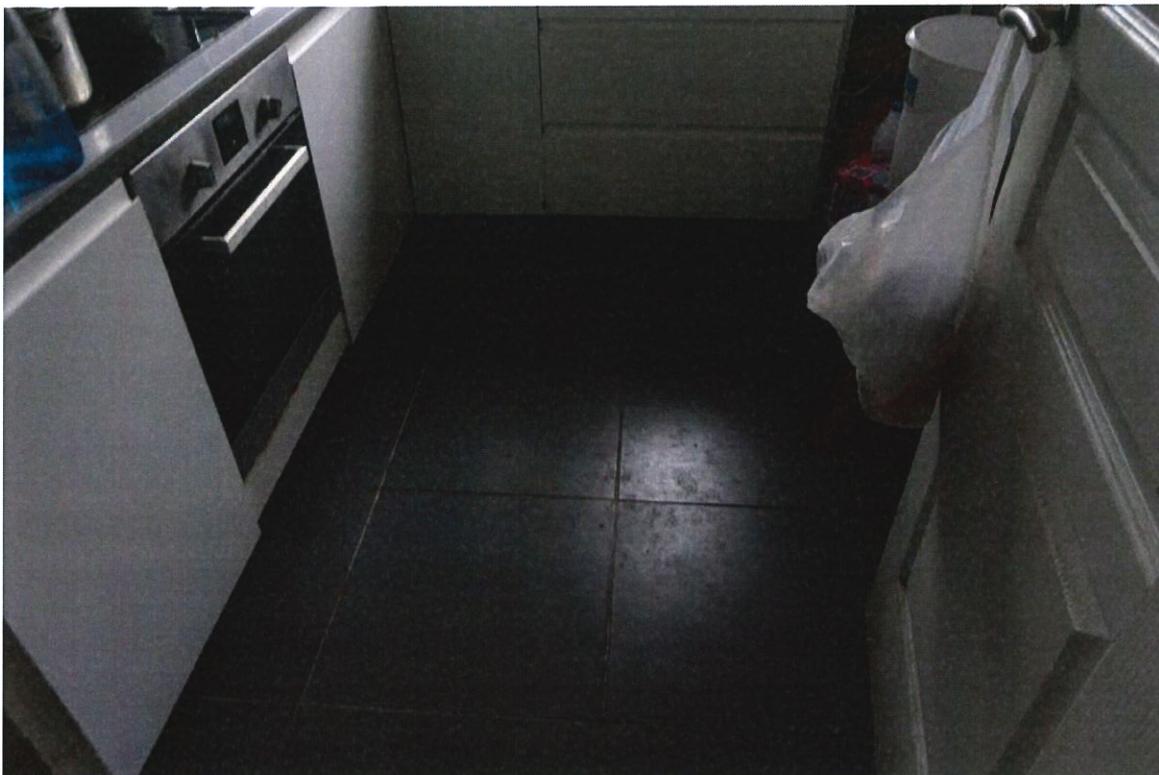
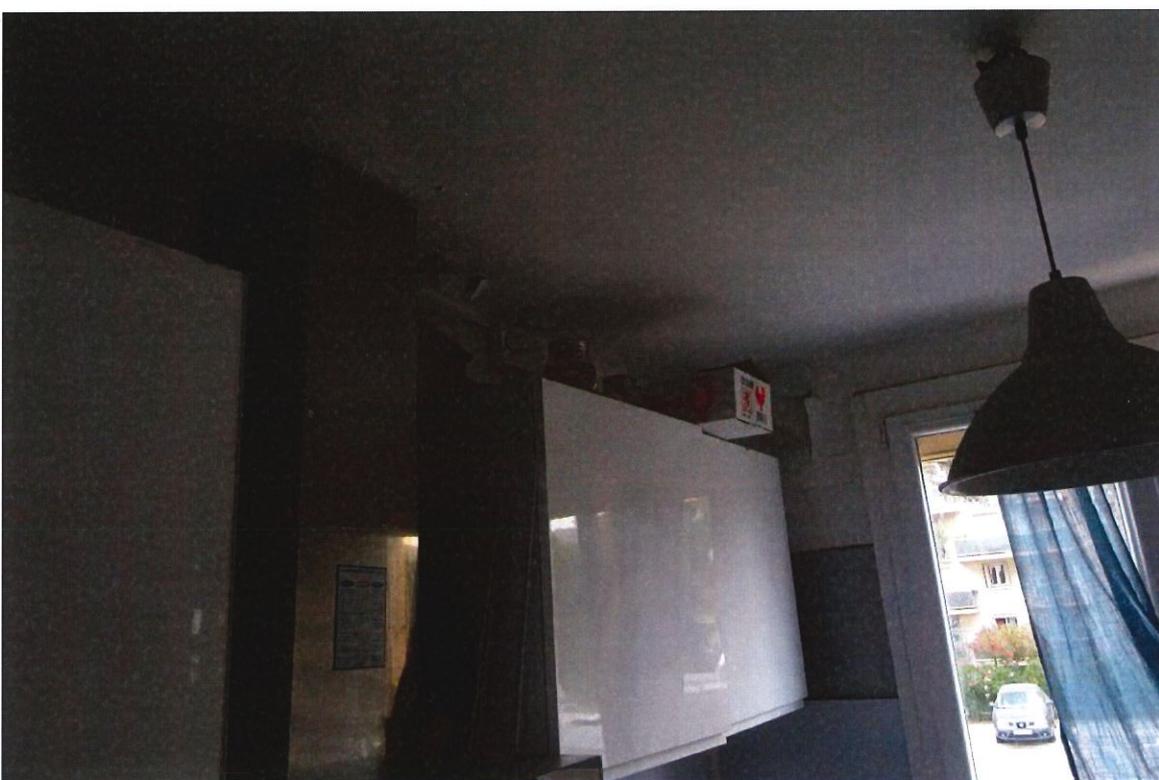
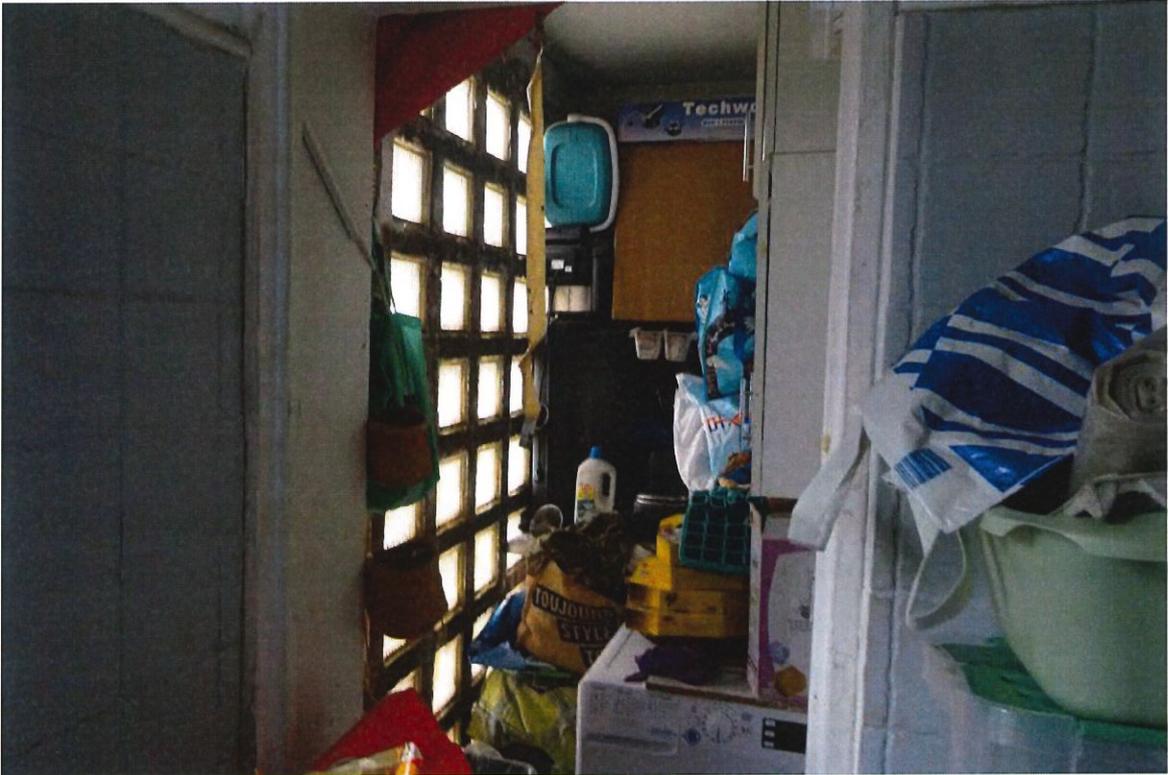
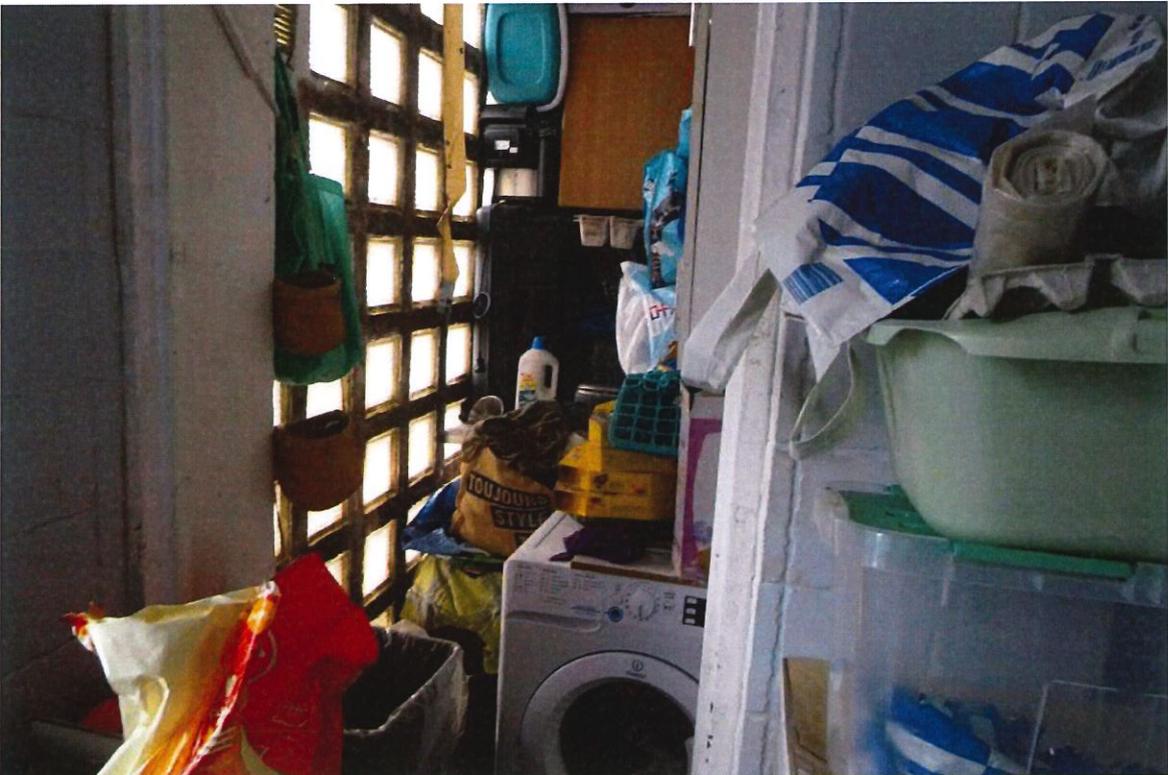
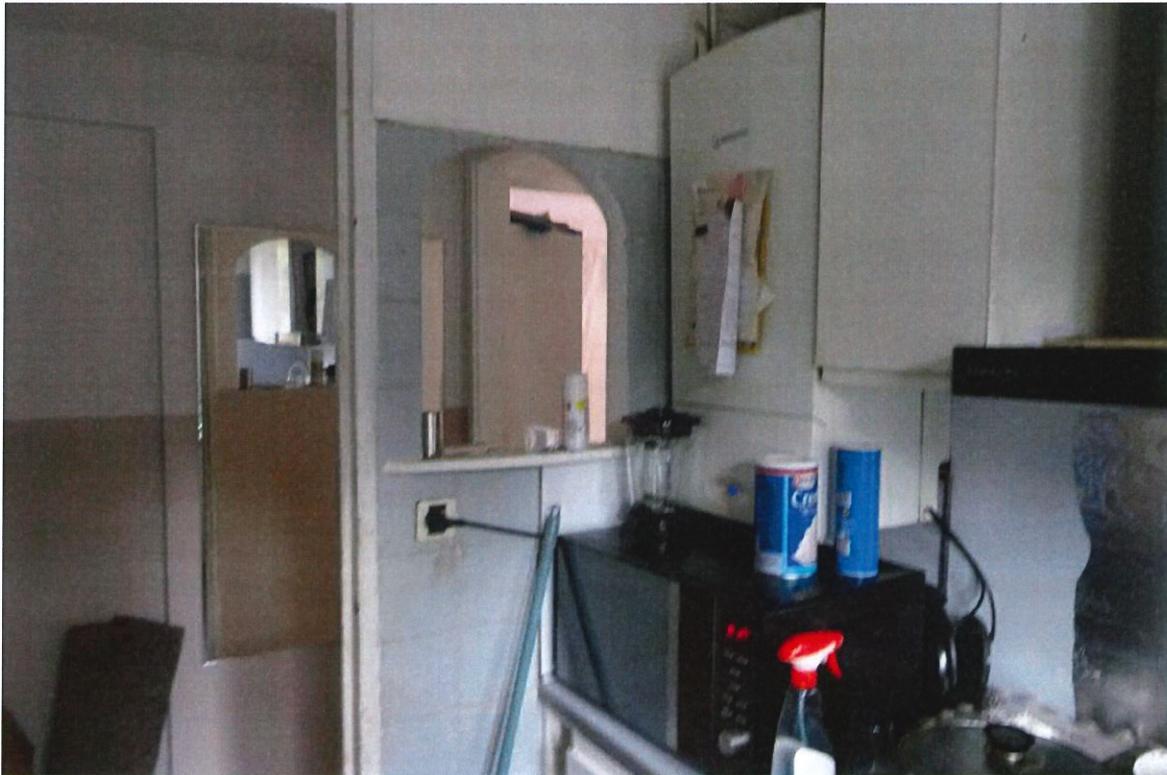
Le sol est recouvert de grands carreaux sombres en bon état.

Les murs reçoivent une faïence grise usagée.

Nous observons un important décroustage de la peinture et de l'enduit en partie supérieure et en retour de plafond.

Le reste du plafond reçoit une peinture blanche usagée.

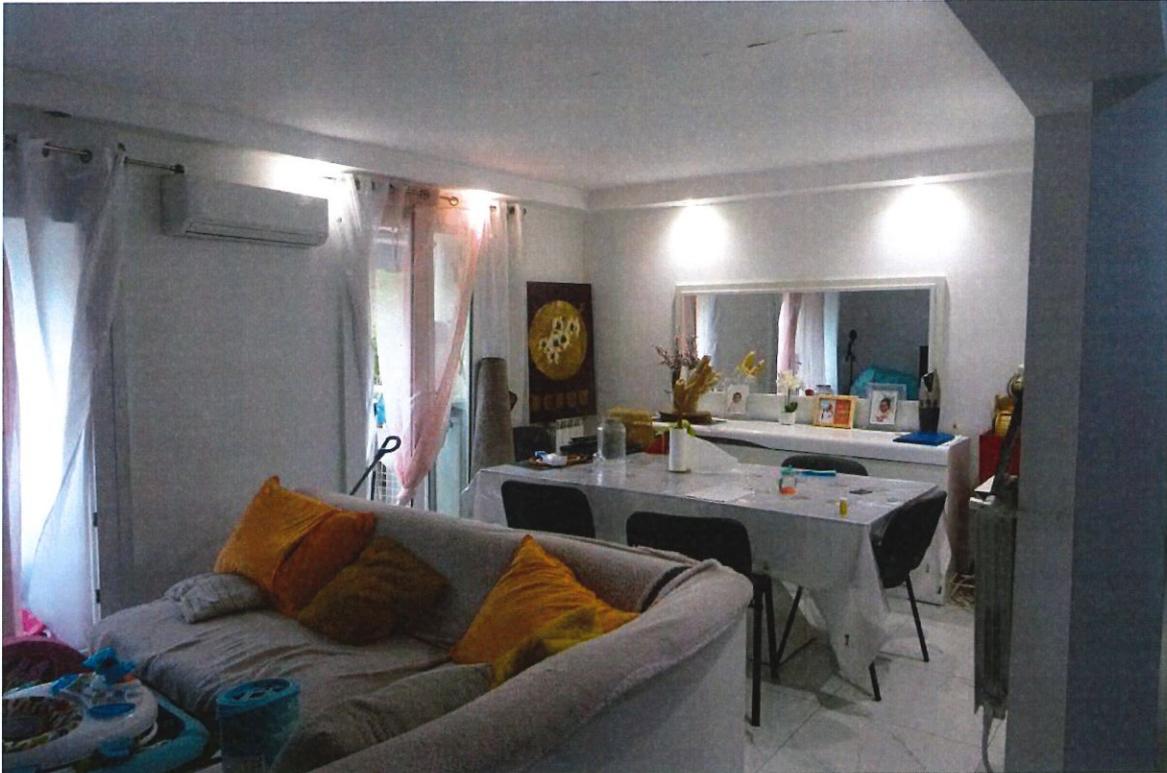
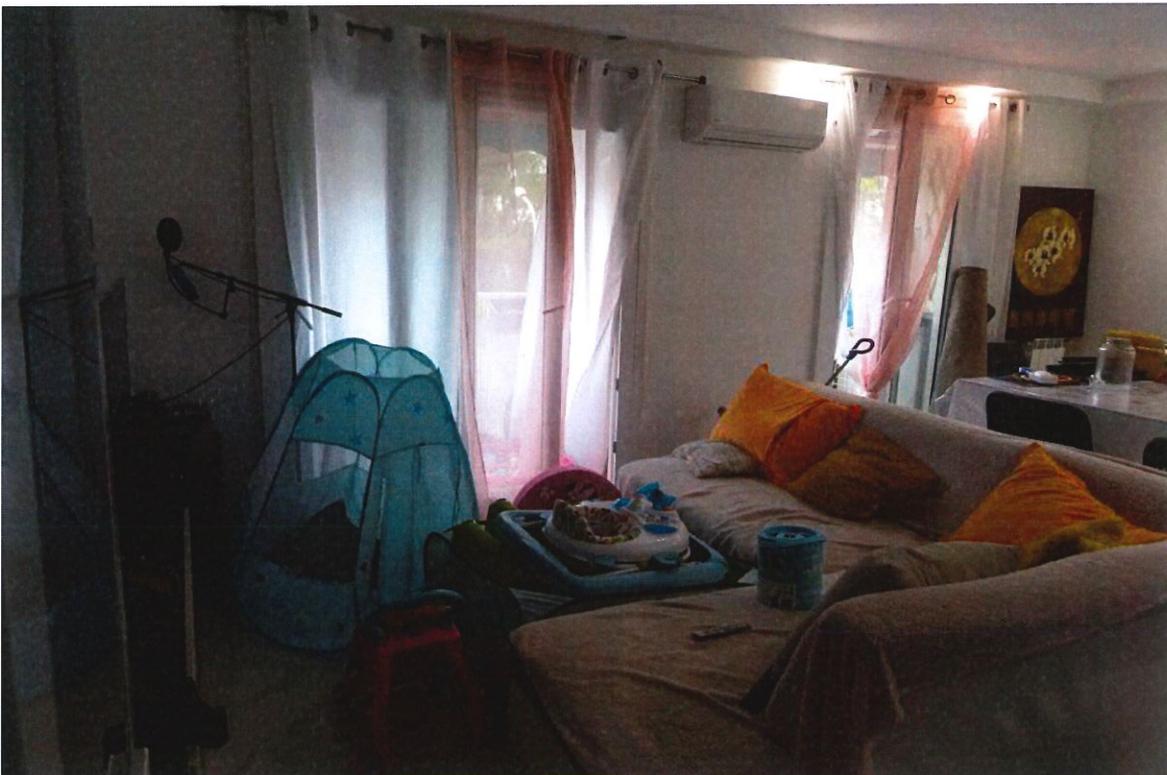
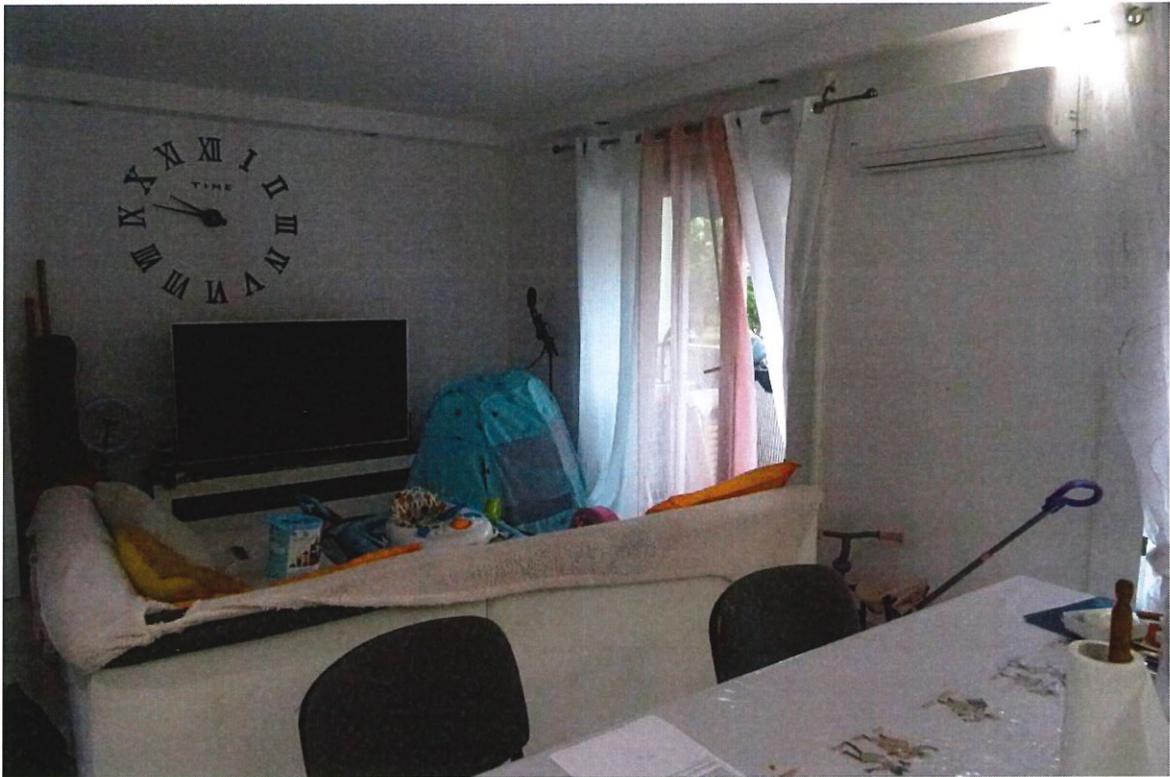
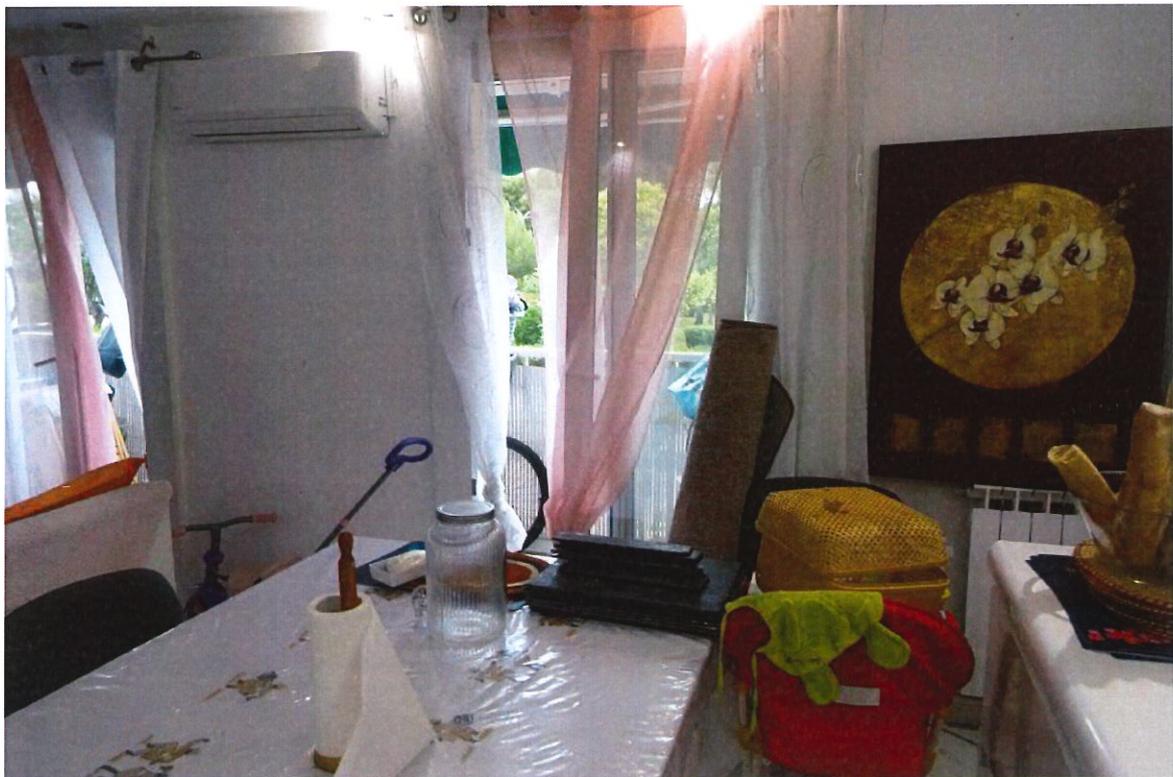
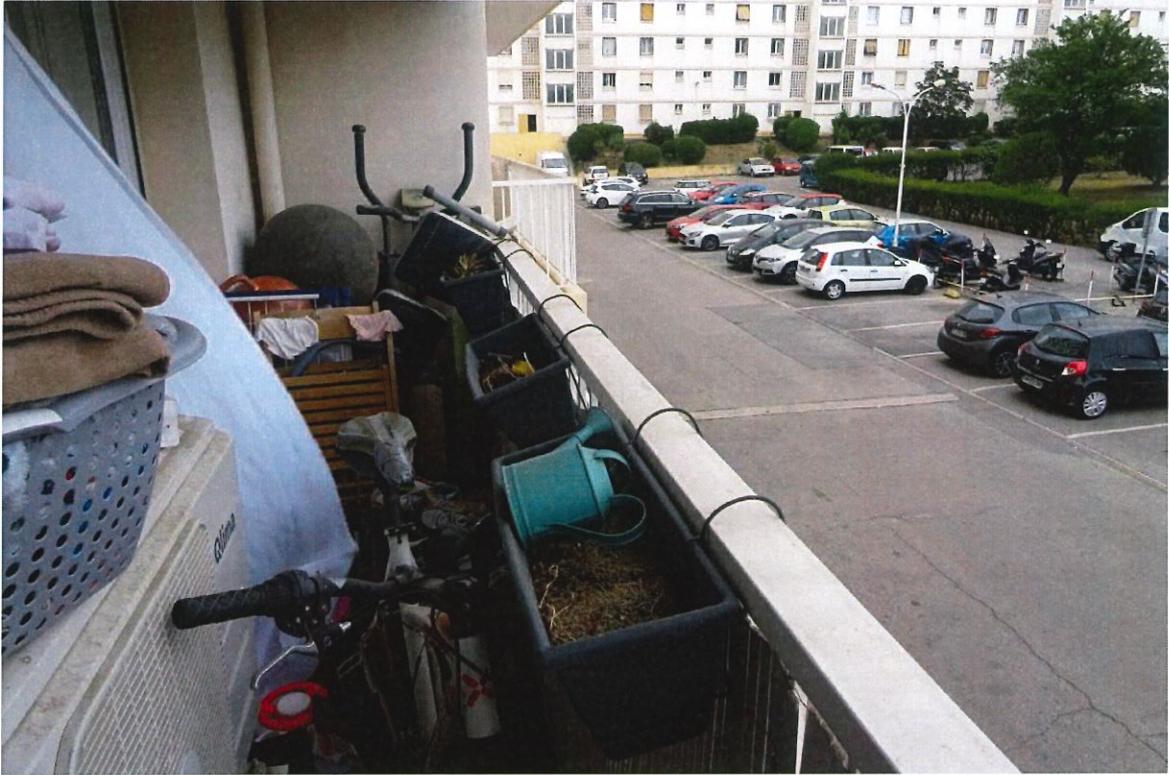
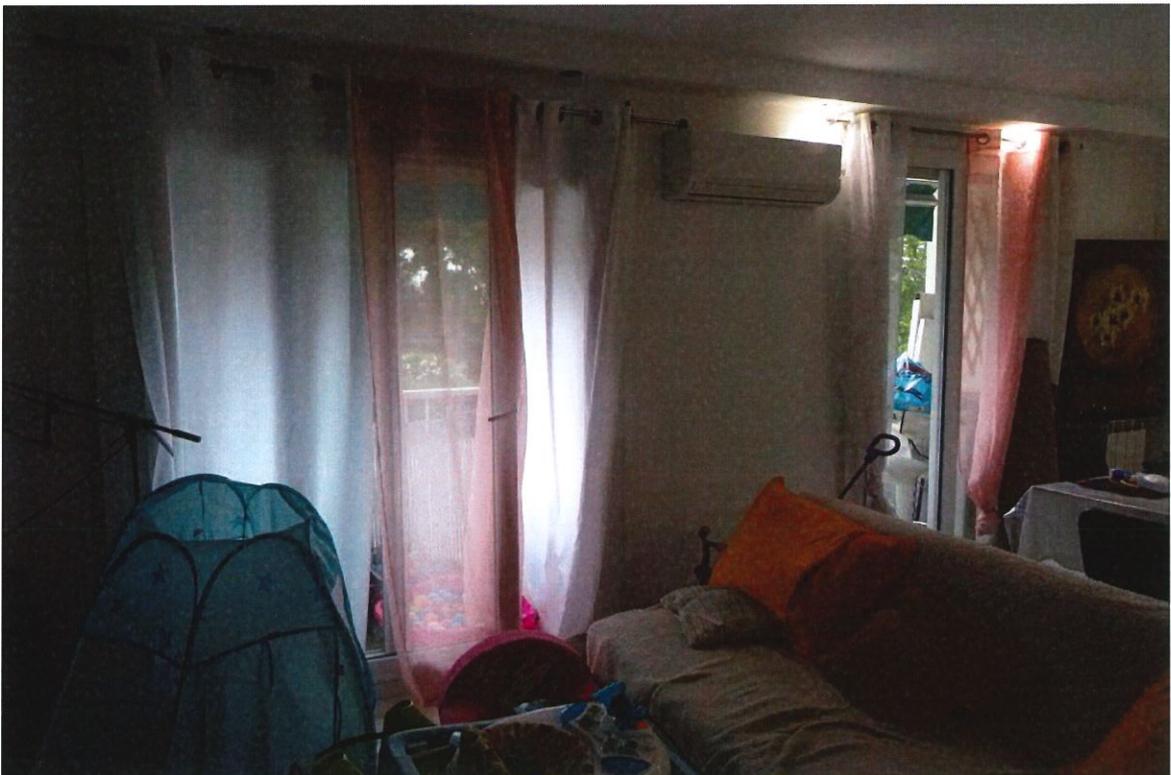
Le sol est recouvert de grands carreaux clairs en état d'usage.

Les murs reçoivent une peinture blanche à rafraichir.

Le plafond est largement écaillé au centre de cette pièce. Une climatisation et deux radiateurs sont présents dans cette zone.

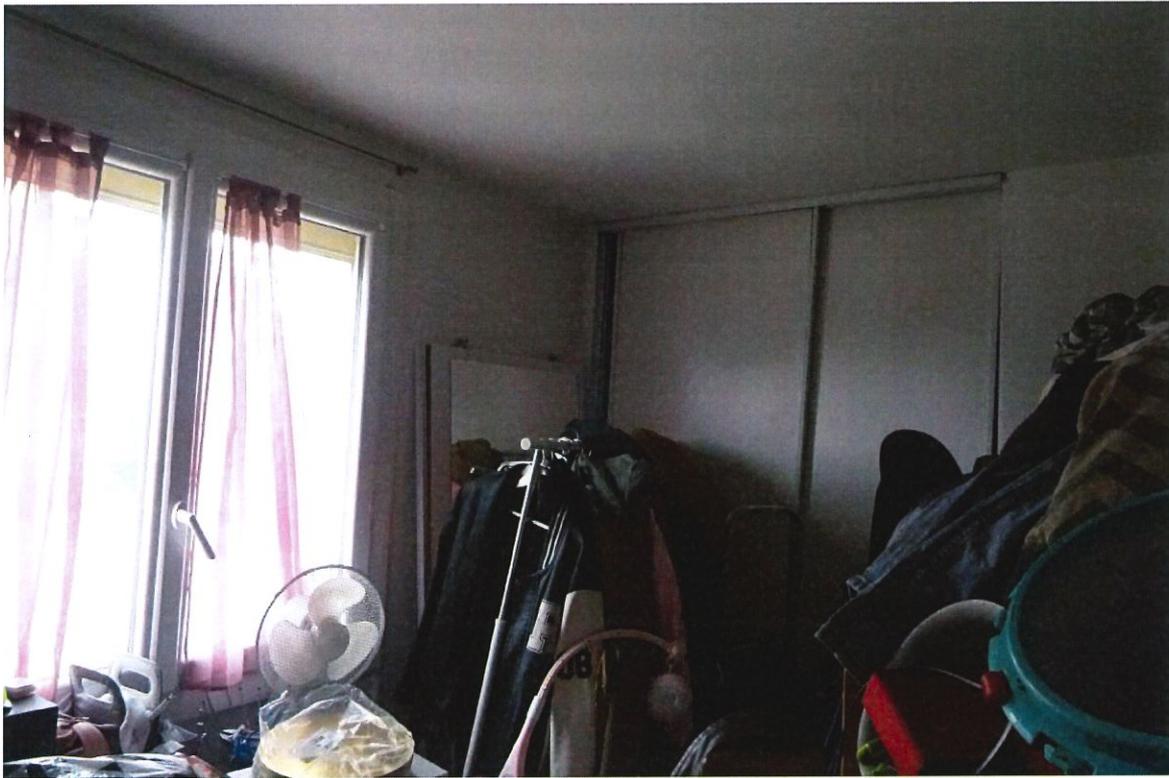
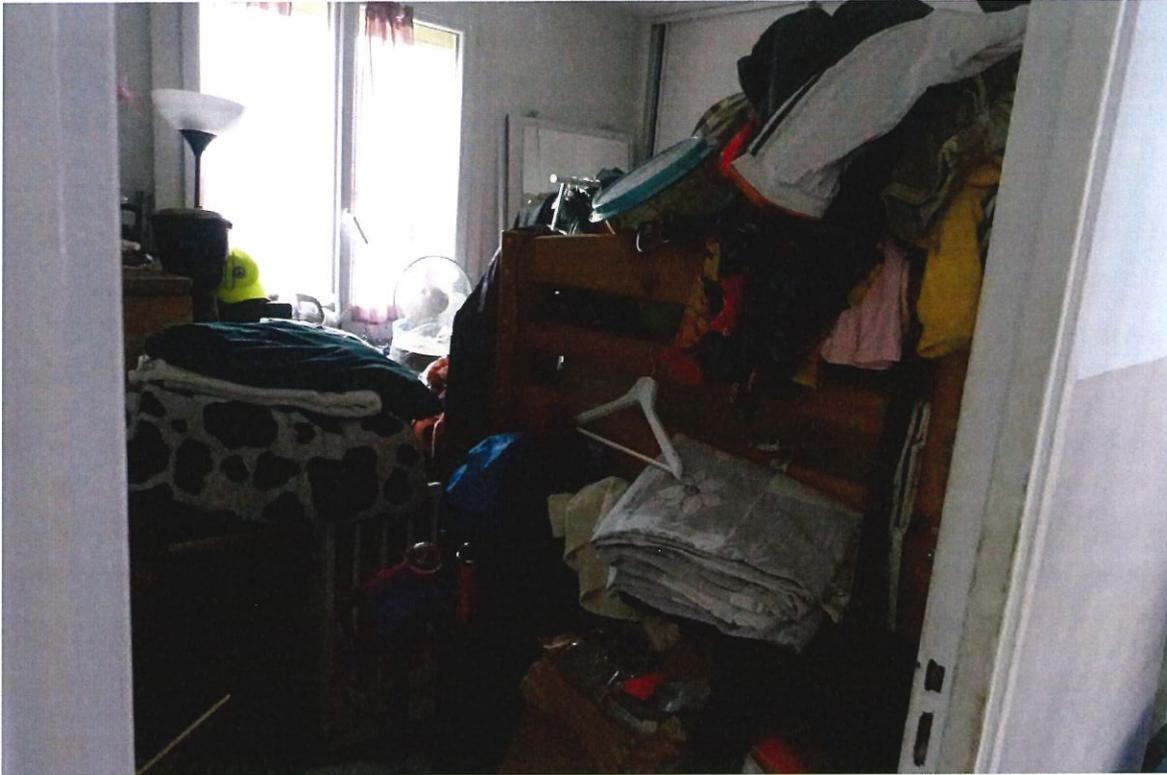
Le sol est recouvert du même carrelage de couleur claire.

Les murs et le plafond reçoivent une peinture blanche en état d'usage.

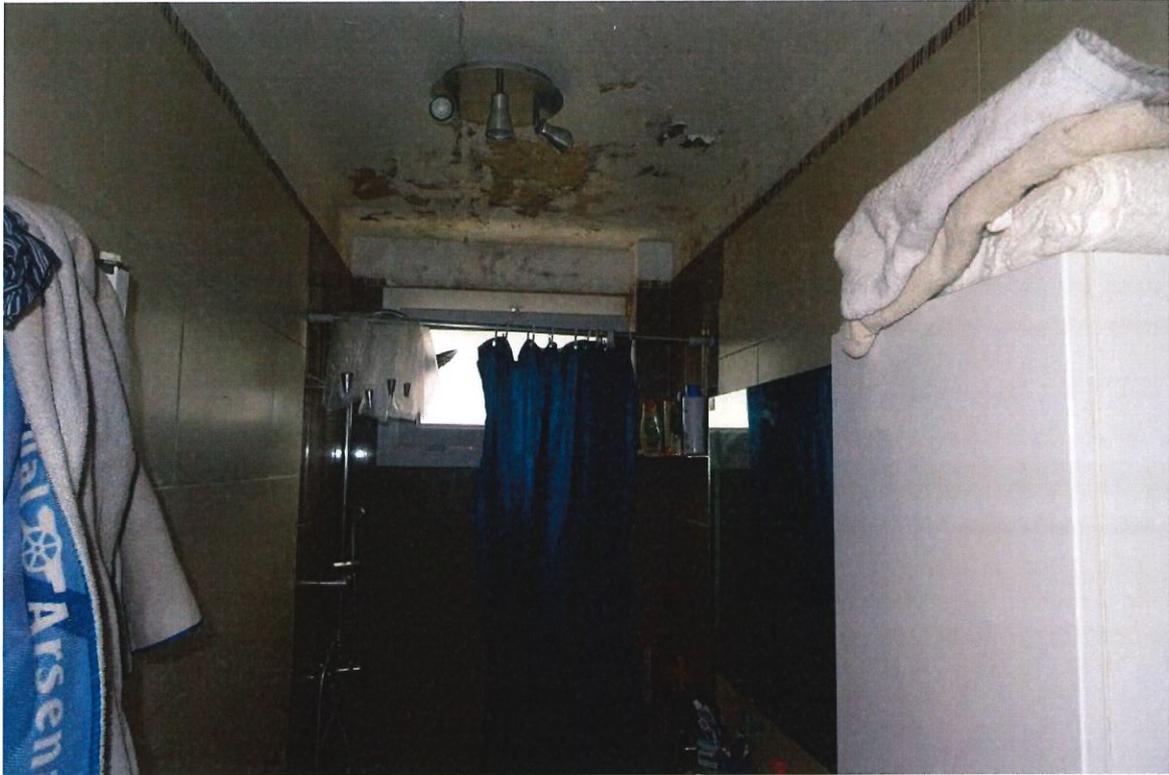
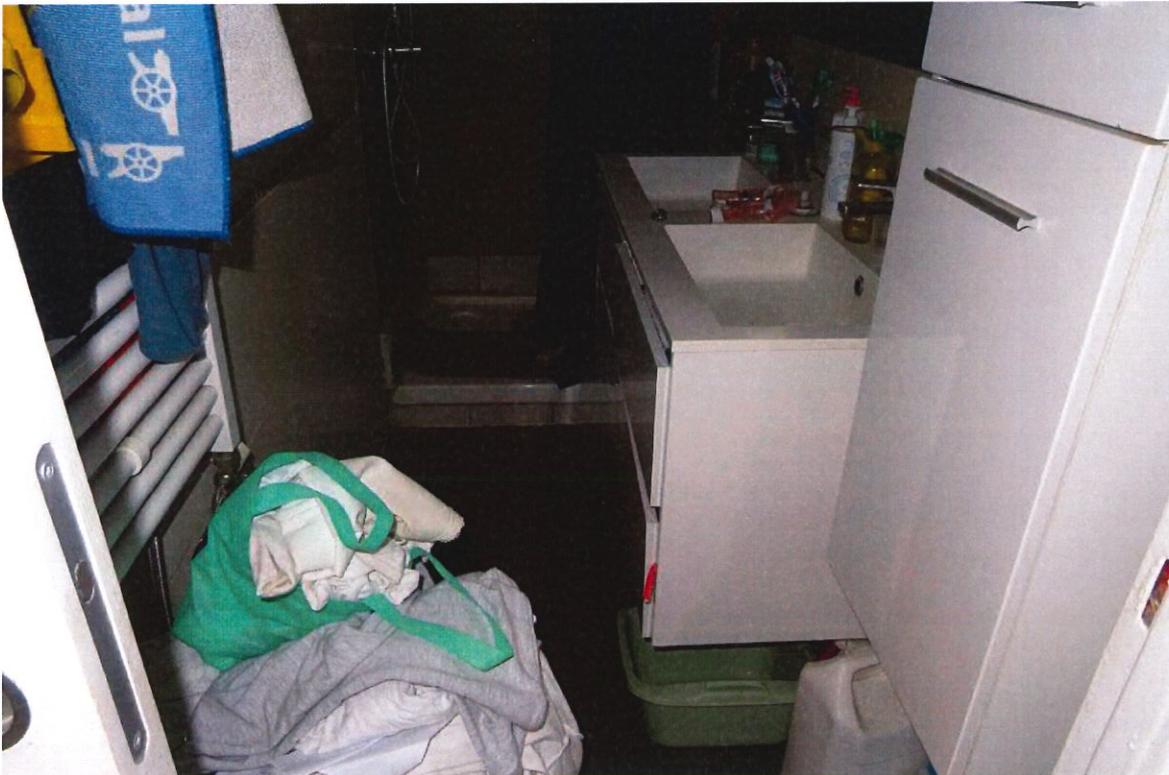
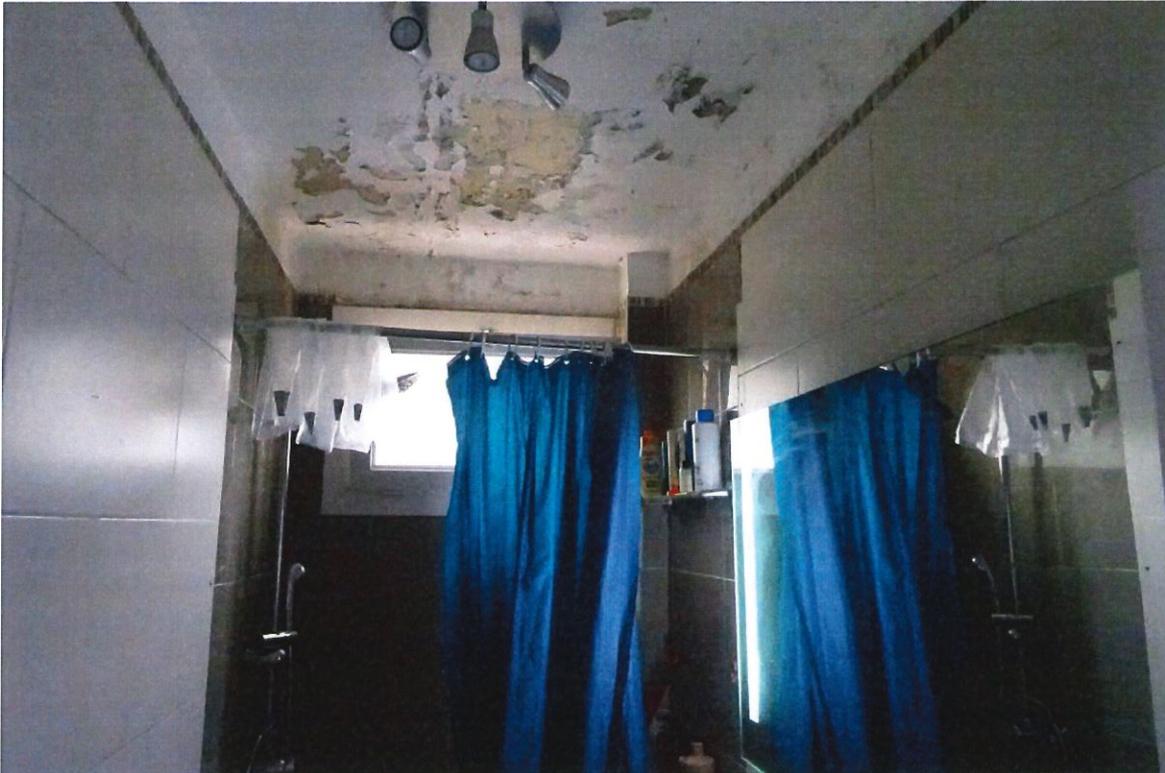
Le sol est recouvert d'un parquet synthétique usagé.

Les murs sont recouverts de carrelage en état d'usage.

L'enduit et la peinture du plafond sont vétustes.

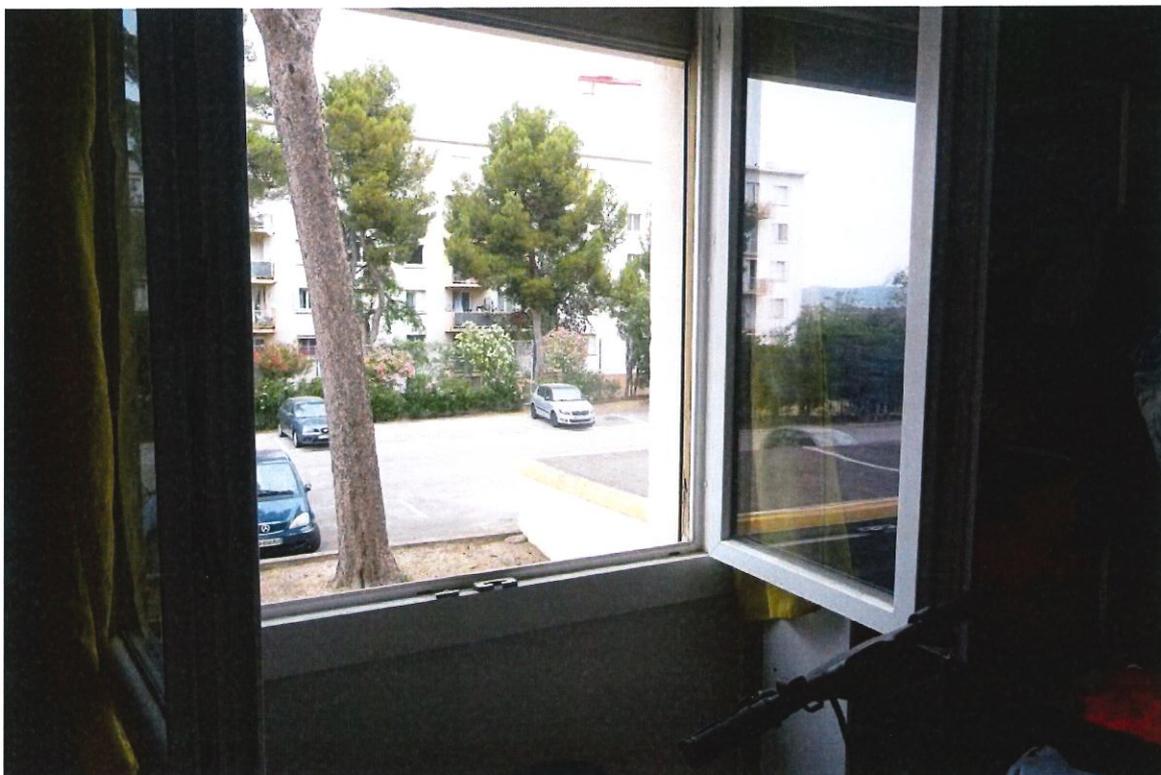
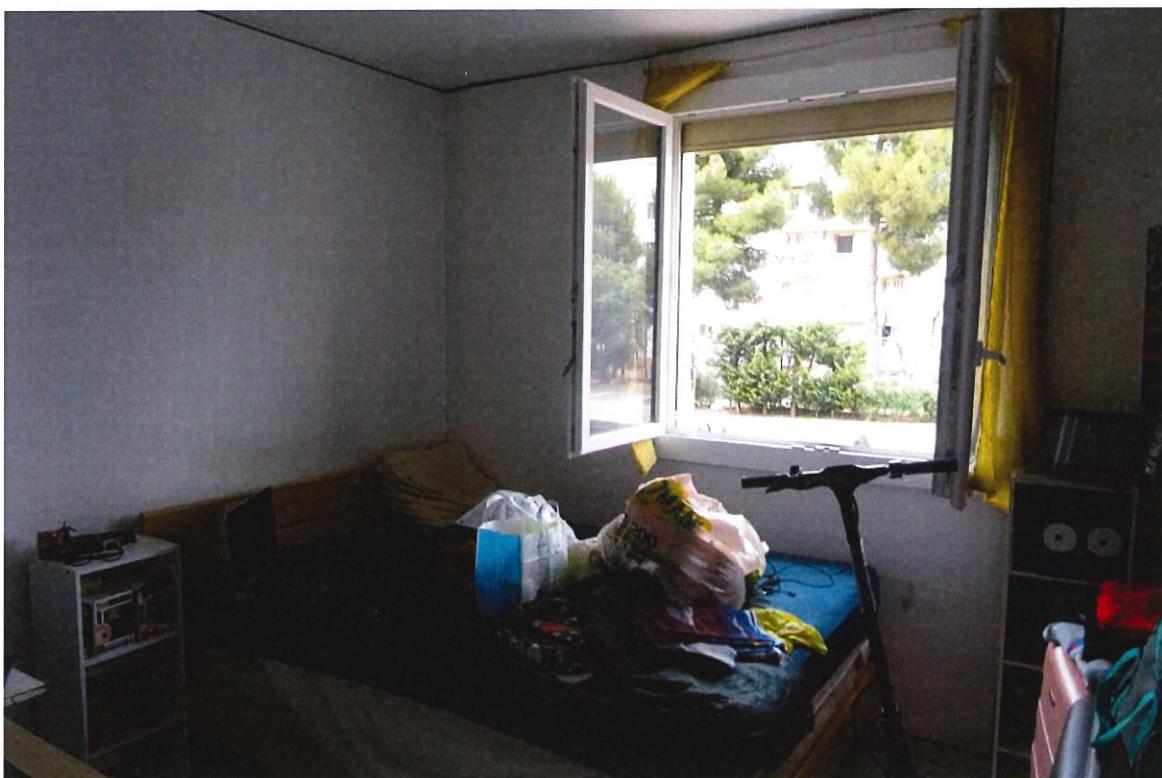
Le sol est recouvert de grands carreaux en état d'usage.

Les murs sont recouverts de peinture blanche usagée, tout comme le plafond.

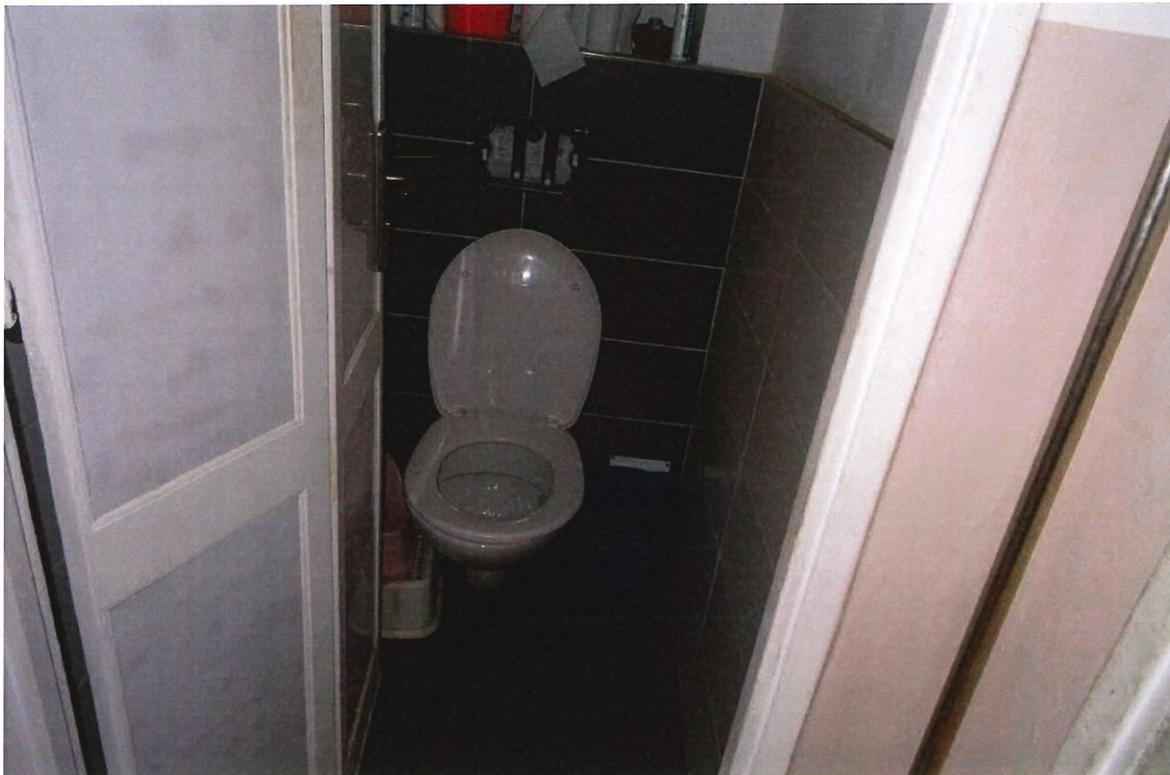
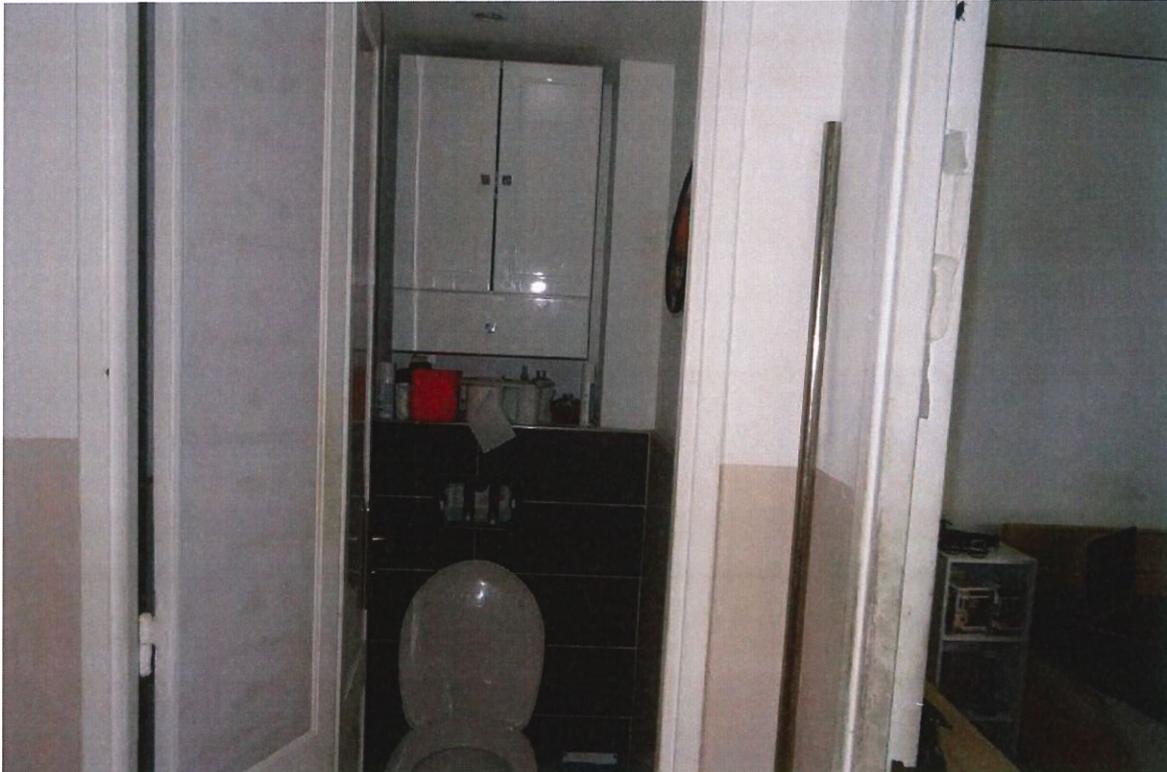
Les carreaux de couleur brune recouvrant le sol sont en état d'usage, et contrastent avec les carreaux clairs présents sur les murs.

Le bloc WC suspendu est en état d'usage mais le cash du mécanisme intégré de la chasse d'eau, est absent.

Dans le retour de couloir conduisant à la chambre III, nous notons la présence, sur la droite, d'un placard dont la porte a été remplacée par un rideau.

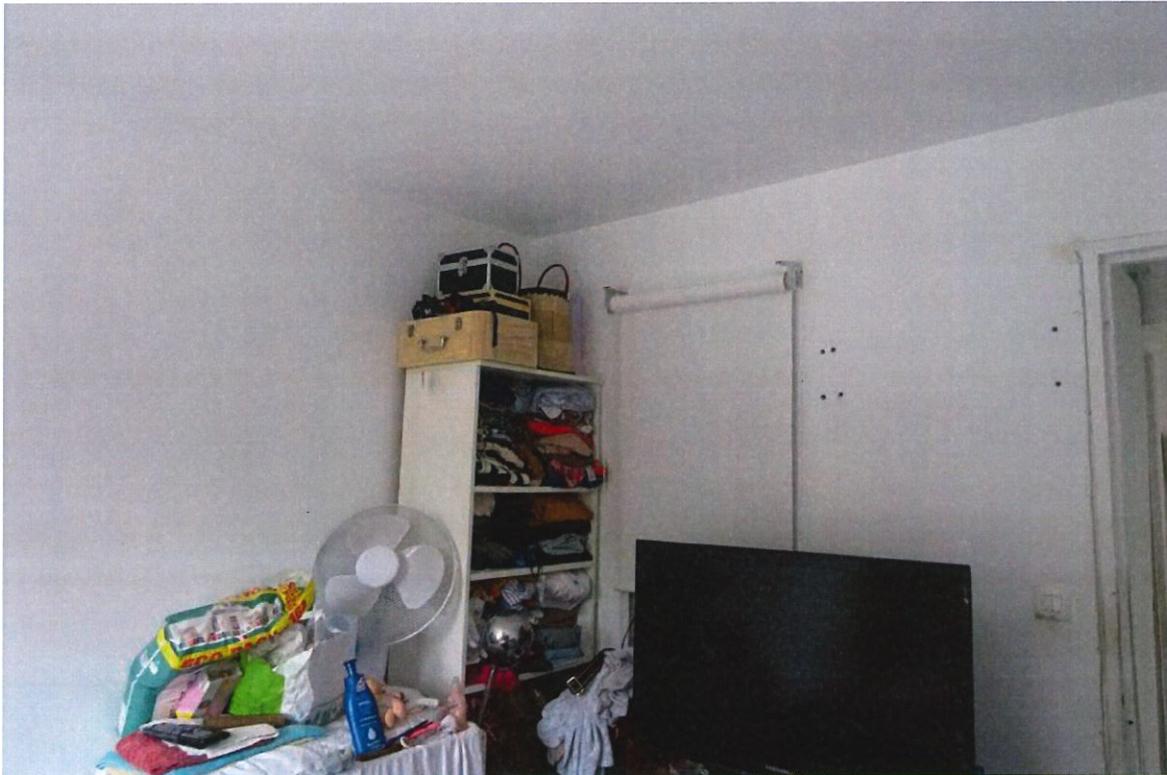
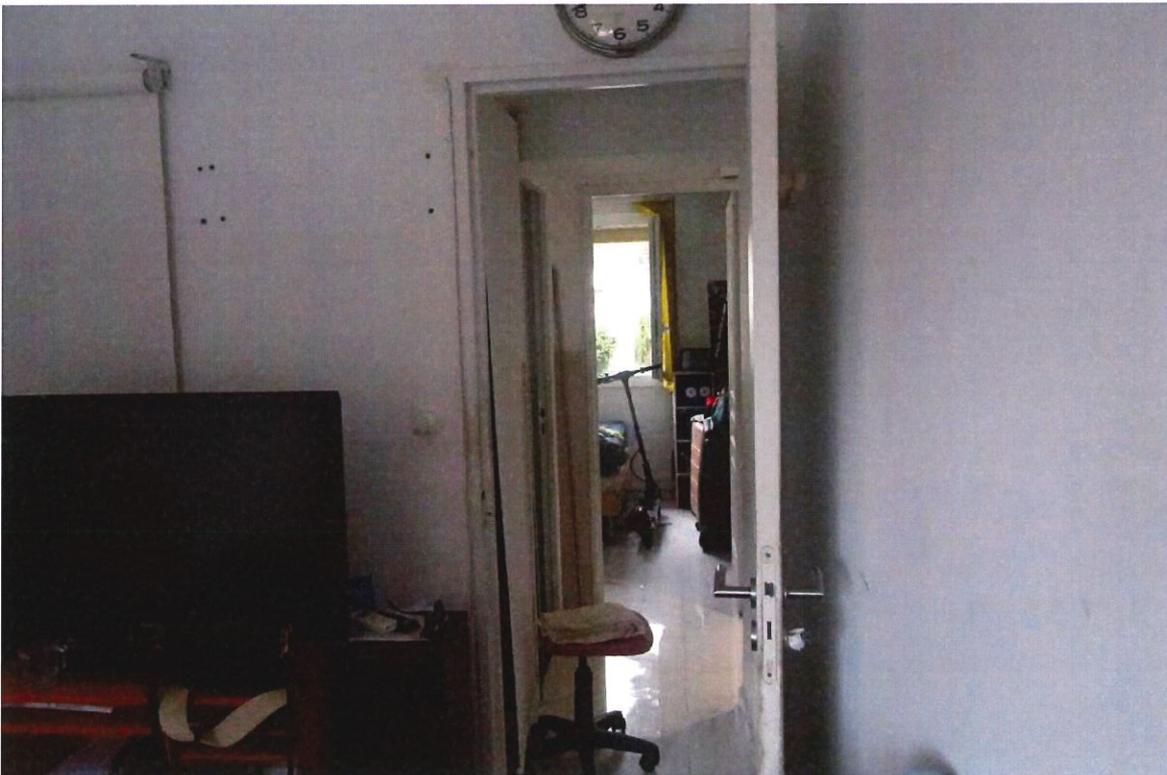
Le sol est recouvert de grands carreaux clairs en état d'usage.

La peinture sur mur et plafond est à rafraichir.
