PROCES VERBAL DESCRIPTIF

L'AN DEUX MILLE VINGT QUATRE ET LE DIX NEUF JUIN
à 10H40

Nous être transporté ce jour, Résidence BELLEVUE Bat. C13, 143 Bd P. CLAUDEL à Marseille 13010, où étant en présence de Mr F. BAROUH, diagnostiqueur, nous avons établi l'état descriptif suivant :

I/ L'APPARTEMENT CONSTITUANT LE LOT N°841 : 73.70 m²

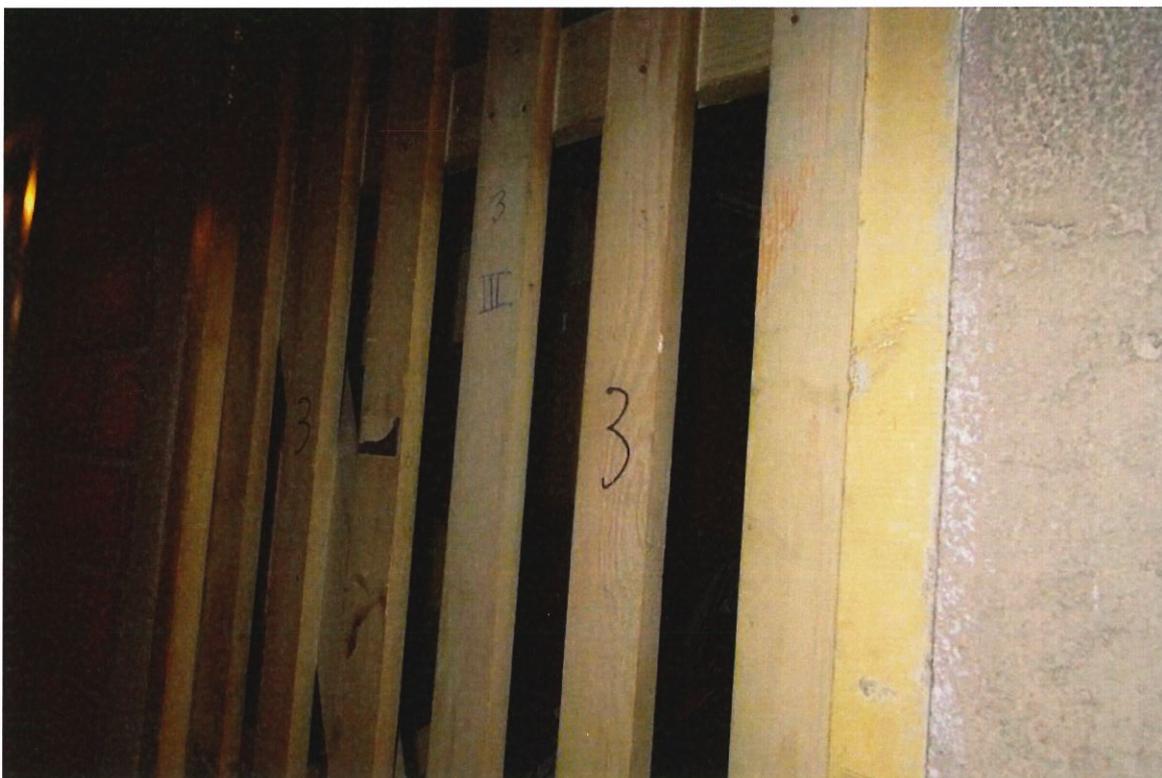
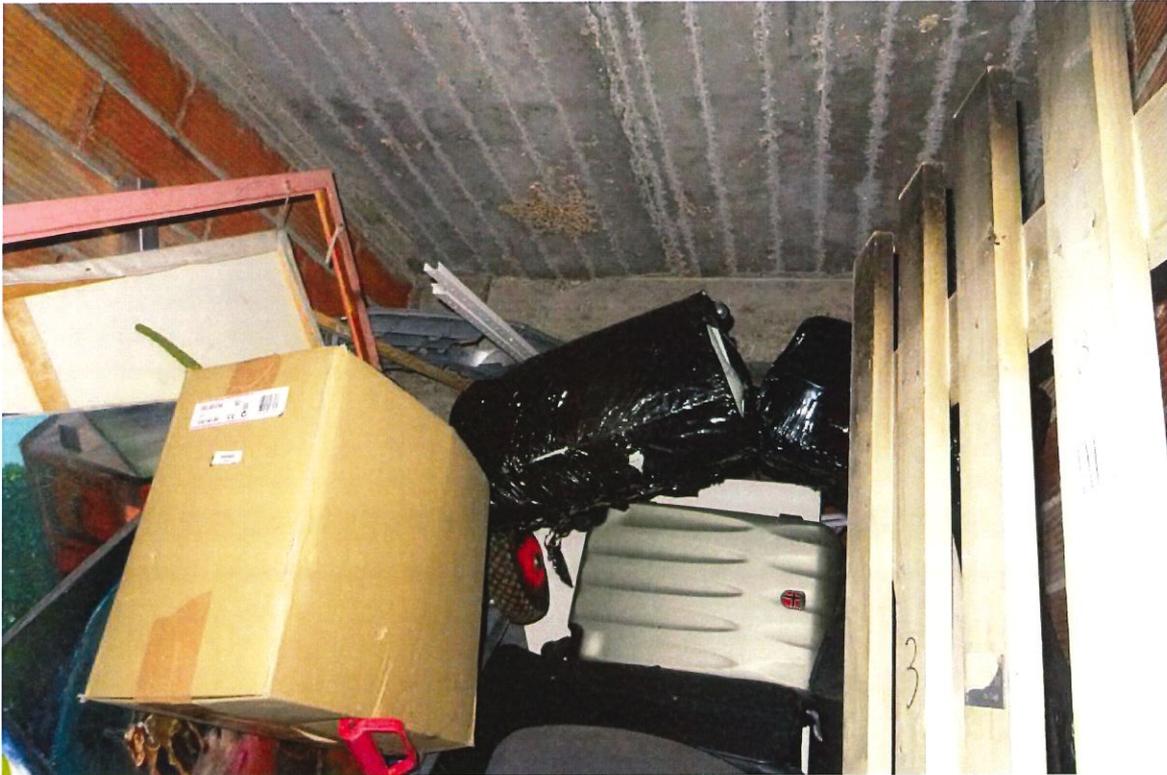
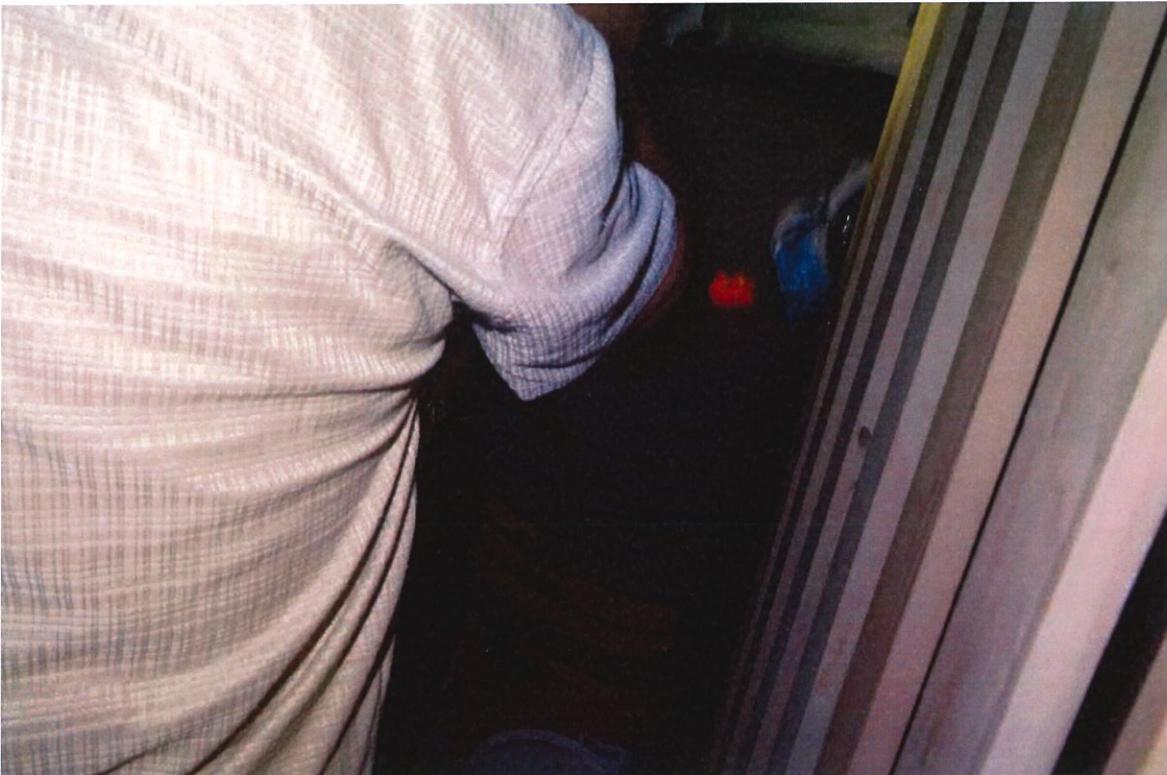
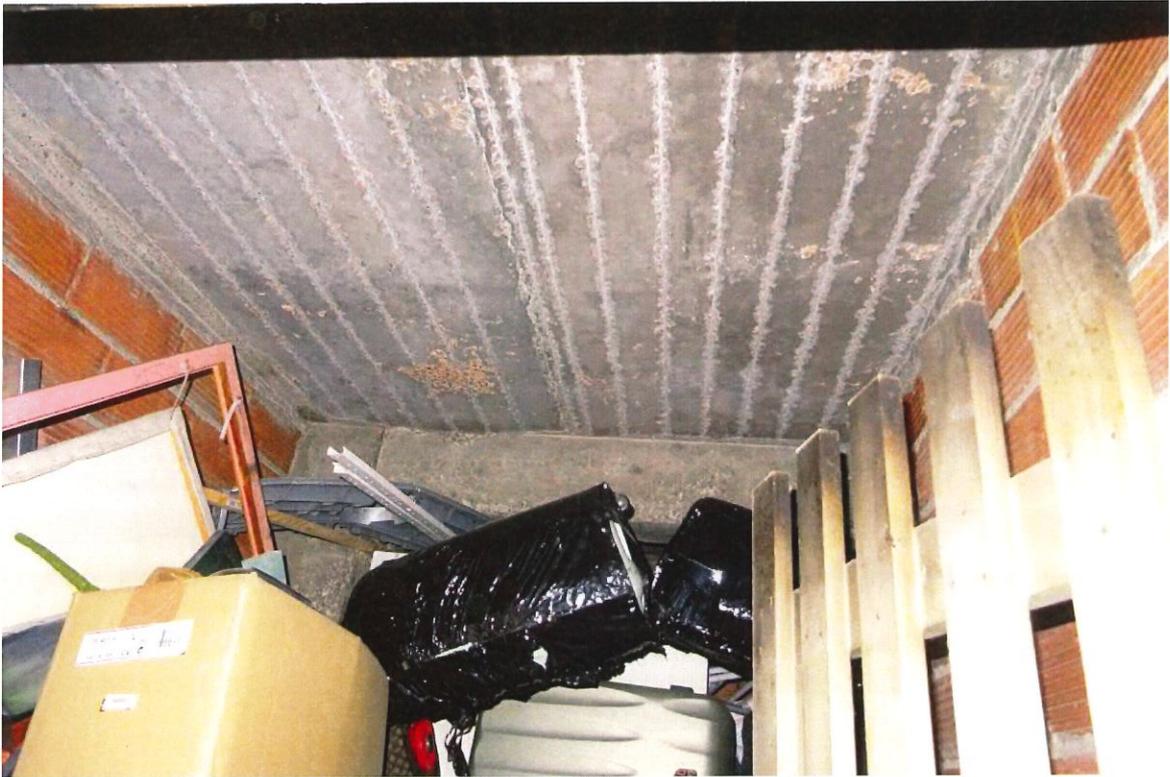
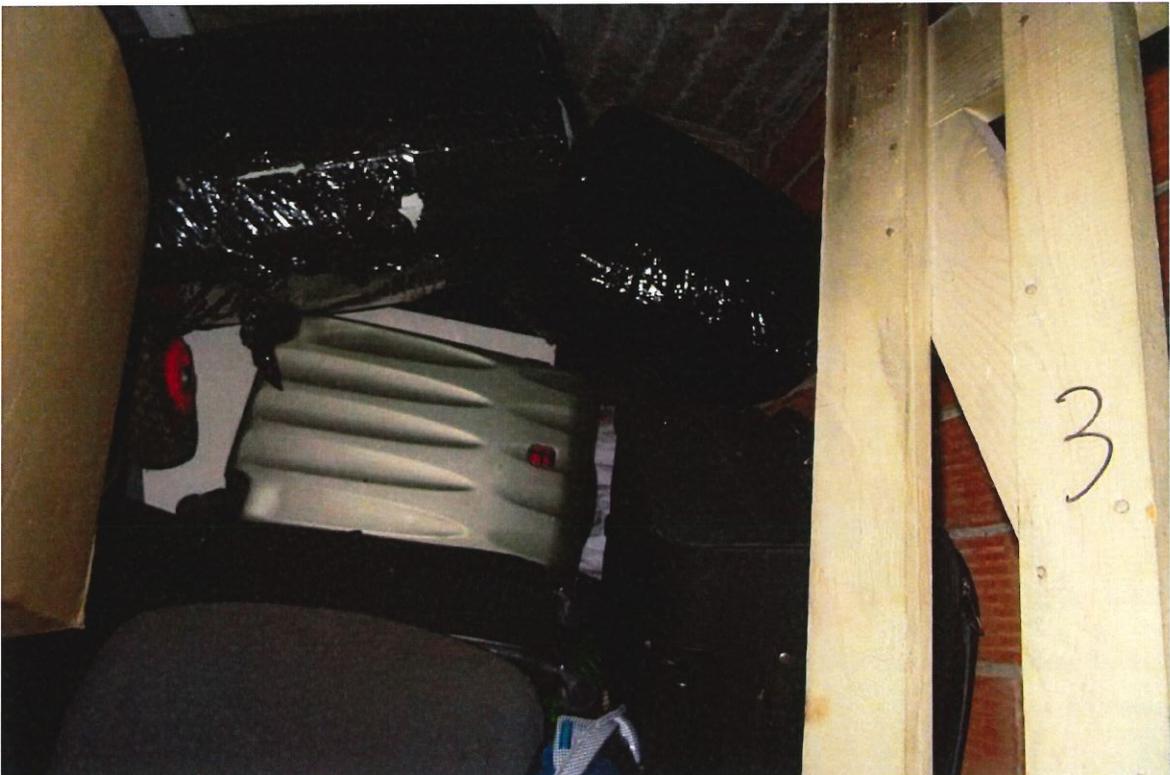
Elle est fermée par une porte en bois à claire voie.

Elle ne dispose pas de point lumineux.

Son encombrement est tel que nous ne pouvons pas y accéder.

L'ensemble est en maçonnerie brute.
