**PROCES VERBAL DESCRIPTIF A FIN DE SAISIE  
IMMOBILIERE**

Nous nous sommes transportés ce jour à Marseille 13014, Chemin de Saint Joseph, Traverse de Tour SAINTE et rue Mireille PONSARD, résidence côté mer Bâtiment A

Lot 2 un appartement de type 2 rez de chaussée bat A et les 231/1000<sup>èmes</sup> des parties communes générales

Lot 57 un box situé au sous-sol du Bâtiment B portant le numéro 5 sur le plan et les 35/1000<sup>èmes</sup> des parties communes générales

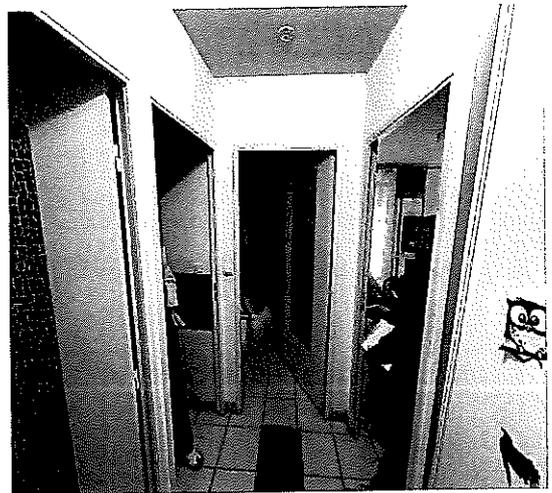
Le plafond est revêtu d'une peinture effet granuleux, qui présente également un état d'usage :

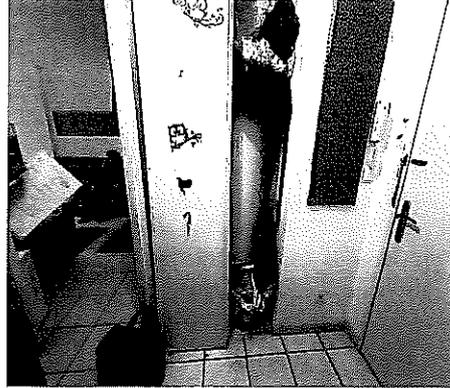
- Un point lumineux au plafond avec interrupteur à droite.
- Un ouvre-porte qui fonctionne
- Une prise électrique à droite après l'accès.
- A droite, un placard deux portes coulissantes avec module de rangement et penderie qui présente également un état d'usage, murs et plafond revêtus d'un papier peint à l'intérieur. Ce placard héberge le chauffe-eau, de marque ATLANTIC qui présente un état d'usage.

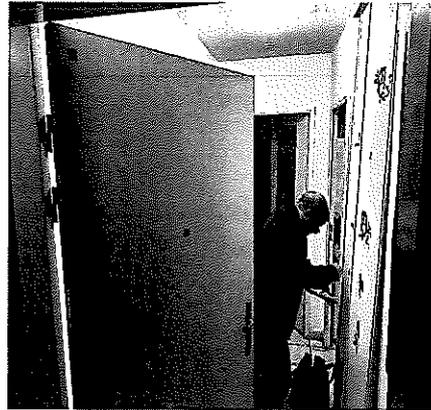
L'accès à l'appartement est protégé par une porte en bois avec œillette et double poignée, double plaque de propriété, ainsi qu'une chaînette de sécurité :

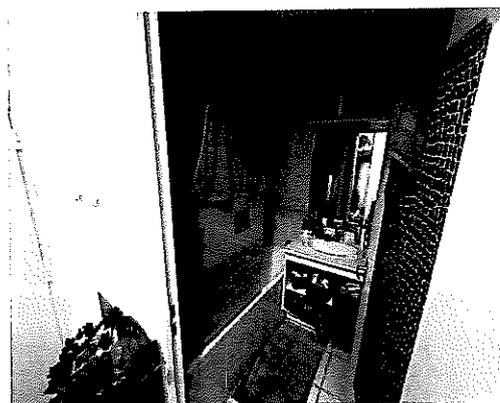
- Une cloison de douche sur baignoire en verre en état d'usage également.
- Baignoire avec bonde, mitigeur eau chaude/eau froide, colonne de douche, flexible, et douchette.
- En périphérie, les murs sont revêtus de peinture, état d'usage également.
- Chauffage par convecteur de chauffage électrique.
- Plafond revêtu de peinture avec un point lumineux.
- La pièce est également équipée d'un plan vasque (bonde manquante), posé sur un plan de travail avec étagère en dessous, un miroir ainsi qu'une rampe de spots lumineux, mitigeur eau chaude/eau froide en état d'usage.

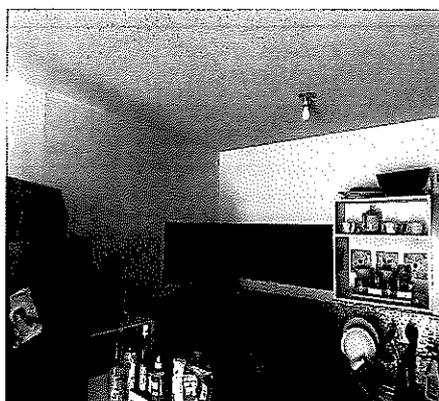
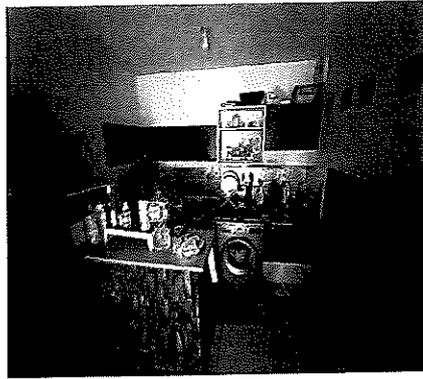
- Petite banquette d'accueil, plan de travail, évier inox un bac avec égouttoir, mitigeur eau chaude/eau froide en état d'usage.
- Placard une porte et étagères sur le côté, état d'usage également.
- Banque de séparation équipée d'étagères et qui présente également un état d'usage.
- Les peintures en périphérie sont défraîchies de manière significative.

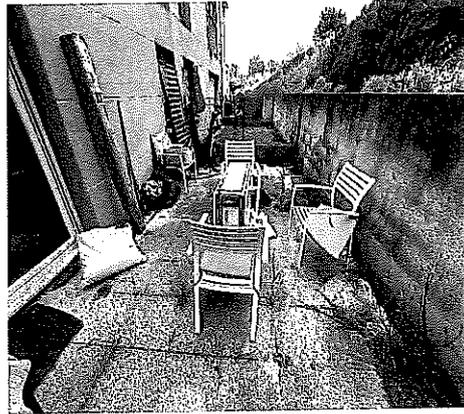
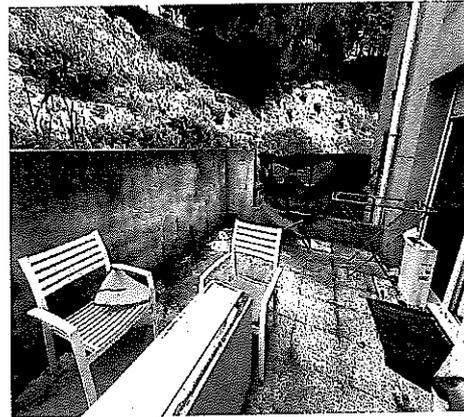
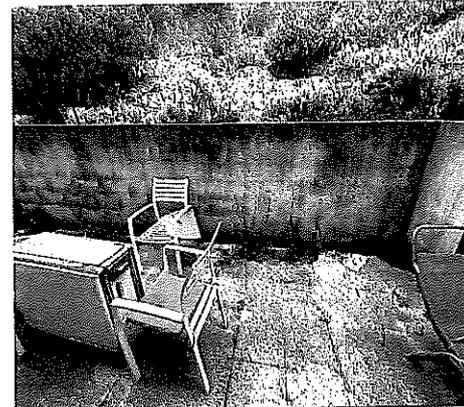
Terrasse revêtu de dalles avec une périphérie en murette maçonnerie côté gauche et une murette côté colline en face, également murette maçonnerie côté droit avec un grillage sur piquets rigides métalliques, une clôture occultante qui est hors d'état.
